Mit 50 wieder flott!

Eine R27-Restaurationsgeschichte

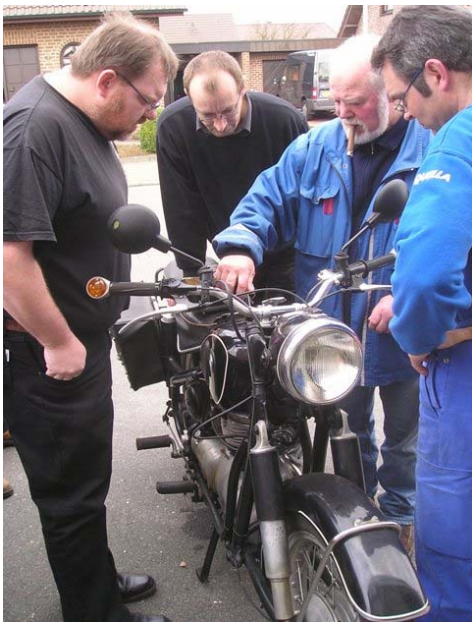
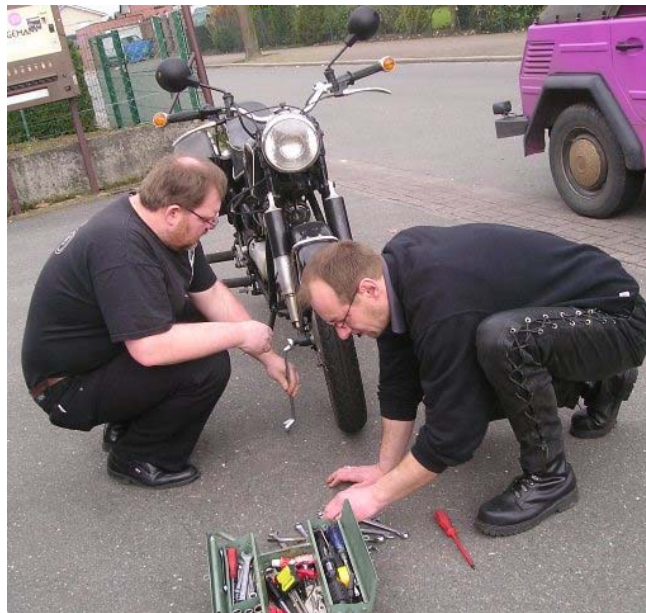
Bei unserem „Betriebsausflug“ am **14. März 2009** nach Ahaus konnten wir keine auffälligen Geräusche feststellen und das Spiel der Kardanwelle war auch völlig in Ordnung. Eine Kühlrippe des Zylinderkopfes war abgebrochen und daher aus optischen Gründen beigefräst, der Auspuff war mit einer originellen Überwurfmutter aus einer landwirtschaftlichen Milchförderanlage befestigt. (Jörgs Kommentar: „Bauernmopped !!“)

Das stellte jedoch kein außergewöhnliches Problem dar, da wir sowieso eine Überholung des Zylinderkopfes vorgesehen hatten. Probe gefahren sind wir auch, nichts Auffälliges zu bemerken. Allerdings musste Heiko vorher den Spritzfluss durch Verbiegen eines Stückes Benzinschlauch gängig machen, dann war die R 27 startwillig. Das „Zündschloss“ war zwar nicht perfekt zu bedienen, aber nach kleineren Hakeleien funktionierte die Elektrik incl. der Beleuchtung einwandfrei. Die hydraulischen Stoßdämpfer in der Vorderschwinge waren hinüber. (+ 200 Euro Kosten!)

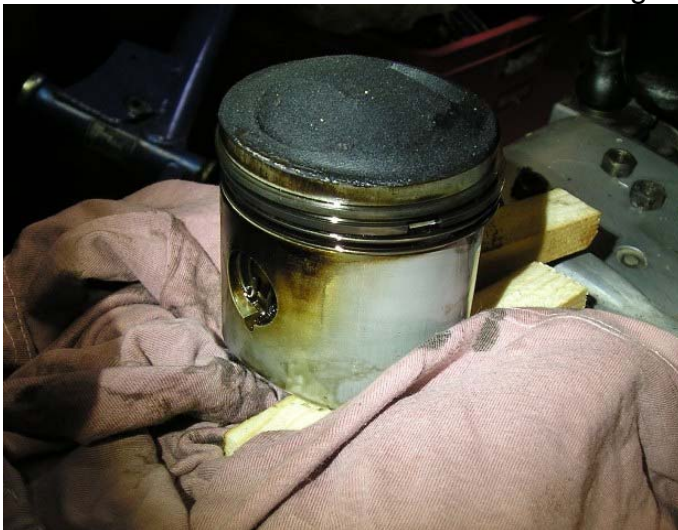
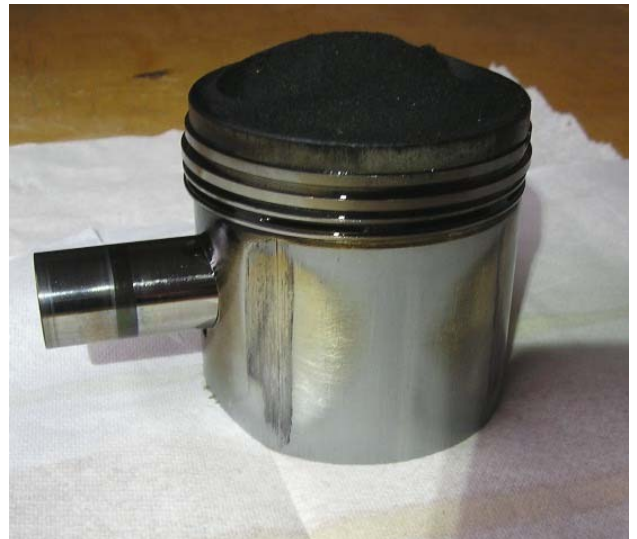
Dann Zylinderkopf, Kolben und Zylinder runter! ÜBERRASCHUNGEN: Schaut euch mal im rechten Bild den Kolben an: ziemlich trocken gelaufen das Teil !!!

Nachdem ich die Bilder ins Forum gestellt hatte, schickte mir Knut gleich mal eine PDF-Datei zu Kolbenschadensbildern. Diagnose: offensichtlich Ölangel. Thermischer Schaden. Warum aber????

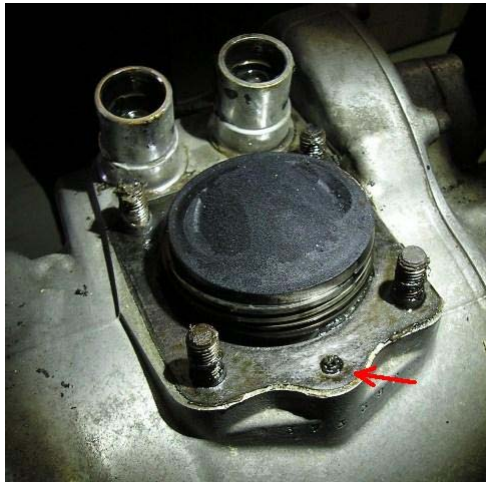
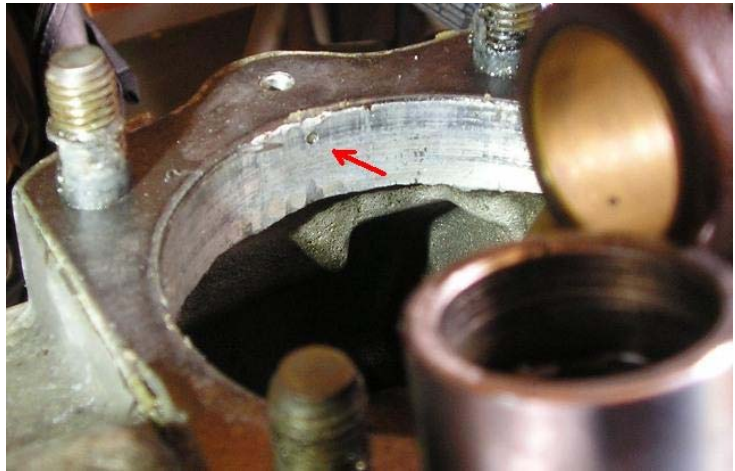
Die Bilder hier zeigens: hat doch ein Grobschlosser den Ölkreislauf mit Dichtmasse versiegelt !!

Wir halten fest: zwei außerordentlich wichtige Öffnungen zur Ölförderung verstopft. Ich dachte beim ersten Anblick an Ölschmodder, dann beförderte ich erst den großen Pfropfen vorsichtig aus dem Loch und beim Anfassen war klar: silikonartige Dichtungsmasse, Hylomar oder ähnlich. Gut gewollt ist nicht immer gut gemacht, in diesem Fall mit fatalen Folgen. Glück im Unglück: wäre die Maschine VIEL gefahren worden, wäre der Schaden sicher viel umfangreicher gewesen, hier jedoch bedeutete das: neuer Kolben und nach Vermessung des Zylinders: BOHREN und HONEN, 170 Euro bei Stemlers. Dazu die Kosten für die Überholung des Zylinderkopfs, dank forumsinterner Kooperationsmaßnahmen nicht sooooo kostenintensiv (→ dachten wir so erst mal, wär so schön gewesen, aber der Wille war da !!!). Schade drum, in der Spezialklinik in Remscheid entdeckte Chefarzt Dr. Sigismund nach dem Glasperlstrahlen den berüchtigten Riss vom Kerzenloch aus in Richtung Ventil. Nicht ganz auszuschließen, daß hier auch eine hohe thermische Belastung zum Schadensbild beigetragen hat. Jörg dazu: „Unglaublich, in welchen Zustand die Dinger dann trotzdem noch fahren!“

Obwohl das alles zusammen mit dem Auspuffgewinde und der fehlenden Kühlrippe mit Schweißarbeiten bei Stemler (nach Anruf dort) hätte repariert werden können, entschied ich mich nach reiflicher Überlegung zur Suche nach einem anderen Zylinderkopf.

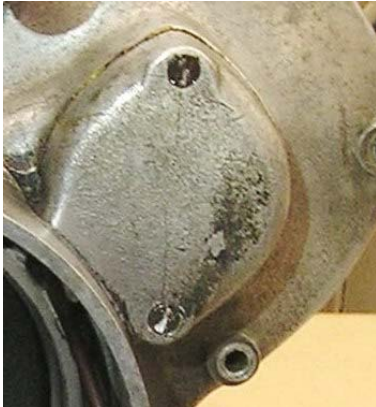
Die Zerlegung des Motors offenbarte dann allerdings einen typischen R27 Konstruktionsmangel: die Schrauben für den Deckel des Steuerkettenkastens waren ja locker zu bewegen ABER die Schlitzschrauben vom Deckel des Fliehkraftreglers rührten sich nicht. Rostlöser und Wärmebehandlung brachten auch nichts, dann schließlich die Entscheidung: Schraubenkopf wegbohren, Deckel leicht anheben und mit einem Blatt einer Puksäge einen Schraubenbolzen durchgesägt. Die Schrauben und Gewinde wurden durch neue Bohrungen und Senkkopfschrauben mit Innensechskant ersetzt, der Fliehkraftregler erhielt neue Federn:

Vorher: Schlitzschrauben mit dünnem Gewinde, auch mit Schlagschrauber nicht zu lösen.....

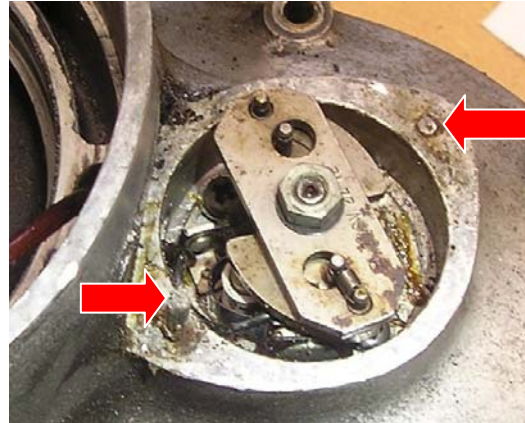
..die Reste der Schrauben, total festkorrodiert, da hilft nur: Ersetzen! Und im Gehäuse neue Gewinde bohren und einschneiden, eine Nummer größer....

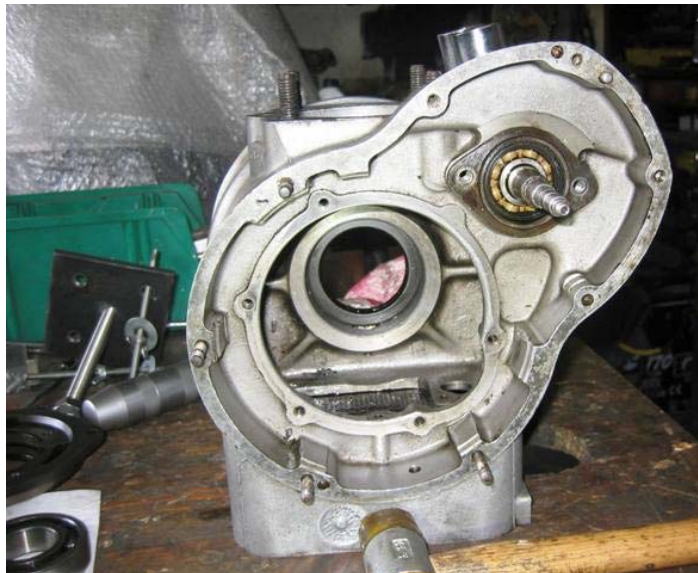
Motorgehäuse - Nockenwelle und Lager in sehr gutem Zustand, daher dort kein Lagerwechsel erforderlich

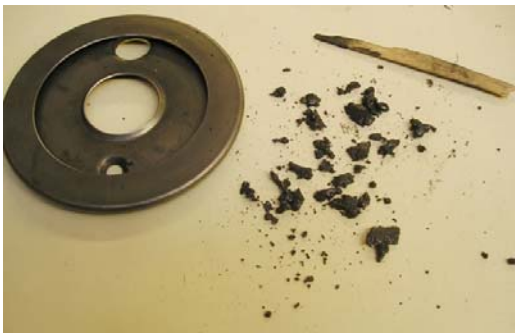
.....doch erstaunlich, was unter dem umgebördelten Blech so an Schmodderkram steckt. Wenn das Zeug dann mal in den Ölkreislauf gelangt, kann das leicht zu Verstopfungen und eventuellen thermischen Problemen kommen.

Die Kurbelwelle offenbarte sich in einem sehr guten Zustand, wurde wohl schon mal gewechselt, ebenso die Nockenwelle, superglänzende Nocken und sauberer Lagerlauf. Im Ölschleuderblech war zwar Ölschlamm angesammelt, man hat an dieser Stelle schon MEHR gesehen. Ab jetzt jedoch ist sicher: wir kennen den Zeitpunkt der letzten Reinigung bzw. des Wechsels. Also: neues Teil drauf und weiter geht's!

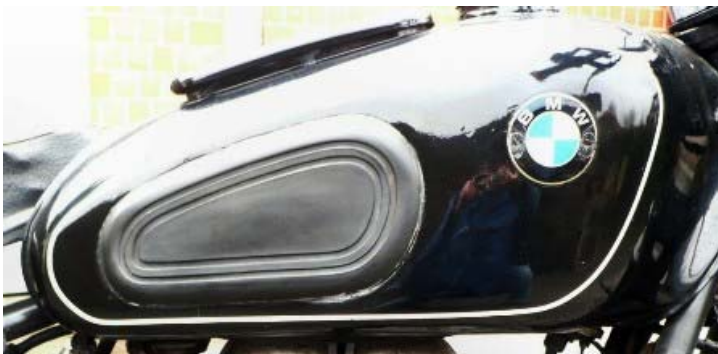
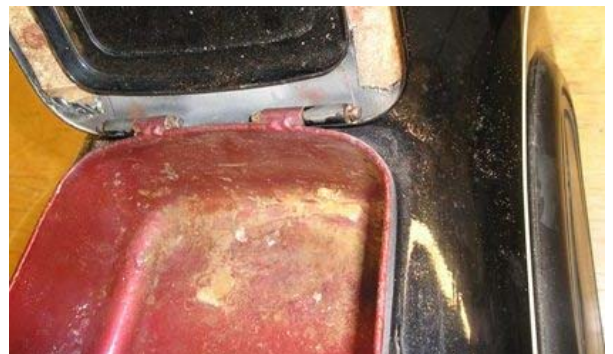
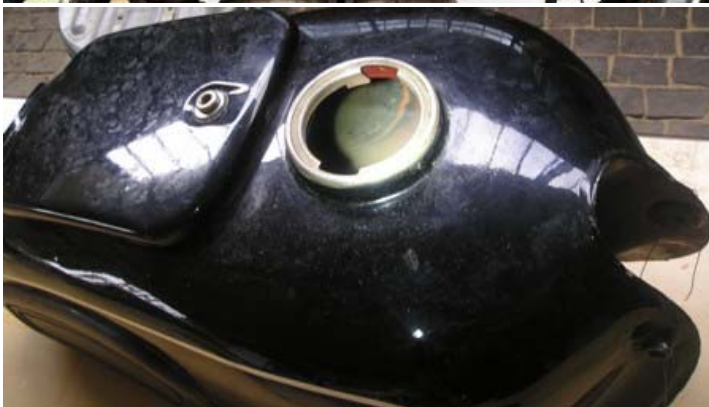
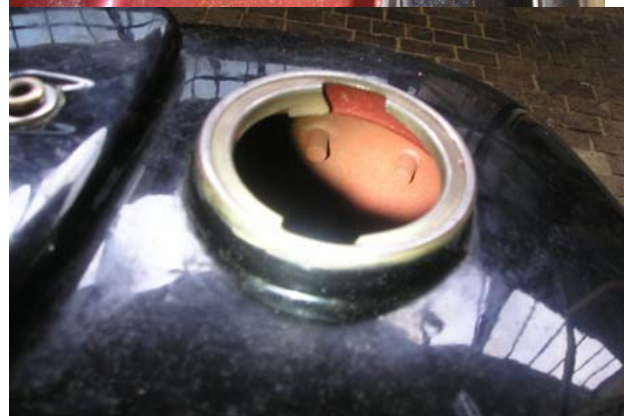
Beim Kauf war klar, dass auch hier Restaurationsarbeiten notwendig waren, dennoch ist der Gesamtzustand relativ gut. Der Tank war früher mal – innen deutlich sichtbar – an den Stellen der Gummi-Kniekissen mit neuen Blechen verschweißt worden (das allerdings sehr professionell), die Kissen waren aufgeklebt. An den Stellen der Blechverschweißung zeigten sich bläschenartige Beulchen im Lack, ein Hinweis auf Korrosion (war nur oberflächlich)

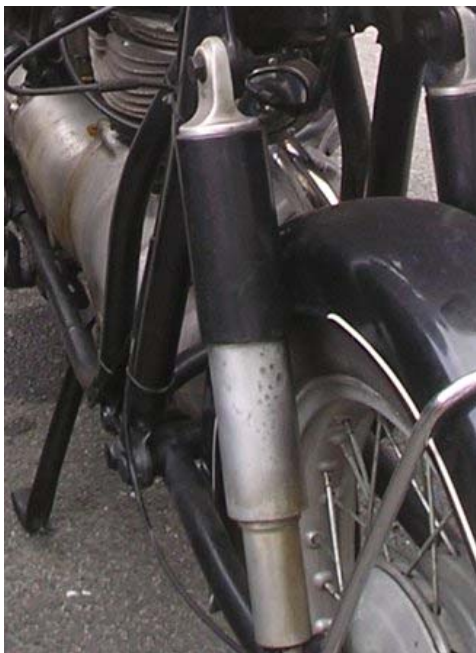
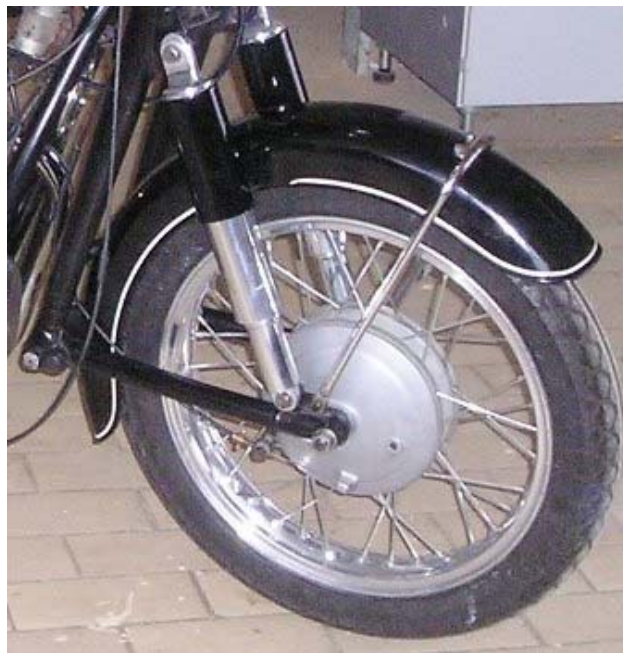
Die Innereien (Stoßdämpferämpferelemente) der Federbeine wurden erneuert, die alten waren völlig hinüber, kaum noch Öl drin, der Rest der schönen Optik ist Handarbeit

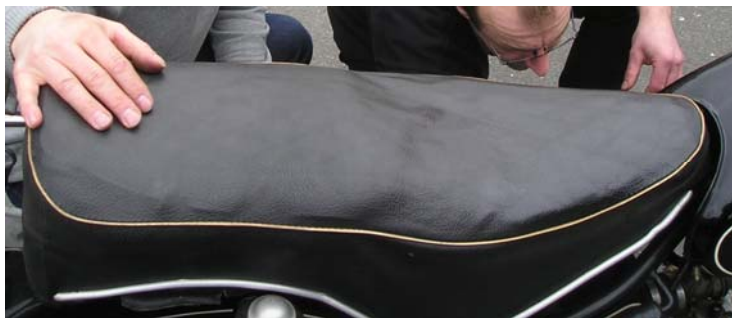
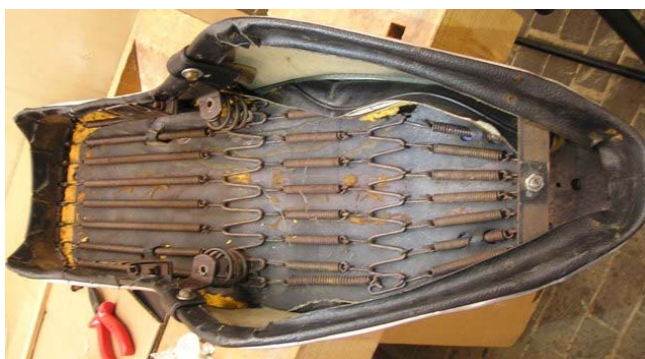
Der Bezug befand sich für Bj. 1960 in einem sehr guten Zustand. Untendrunter sah es dann nicht mehr sooo gut aus, die Polsterung aus einem Schaumstoffmaterial war unter der Gummiabdeckung völlig zerbröselst. Ich hab alle Federn gelöst (mit Kraft und Arbeitshandschuhen, gelegentlich mit Hilfe einer Zange), mir dann eine Art Moosgummi-Schaumstoff zuschneiden lassen, eingelegt, wo nötig nachgepolstert und das ganze wieder eingebaut. Bin zufrieden mit dem Ergebnis!
