Mit 50 wieder flott!

Eine R27-Restaurationsgeschichte

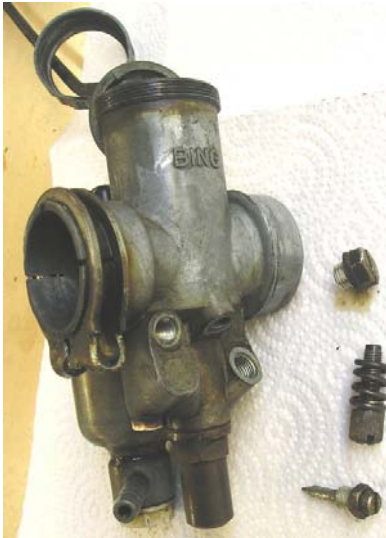
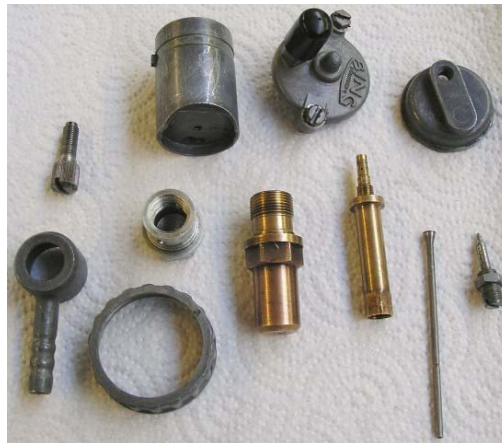
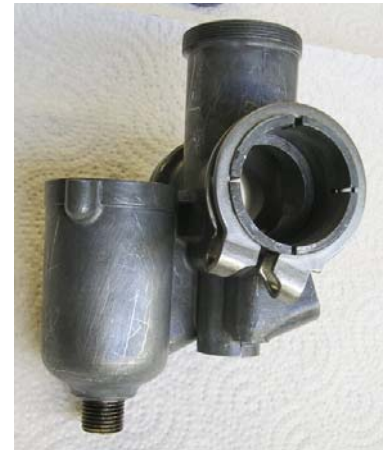
Tage später die erste Maßnahme: Vergaser ab und rein in die Backpulver-Suppe! Leicht aufköcheln und immer wieder mal gut umrühren: Super Reinigungsergebnis !!!!

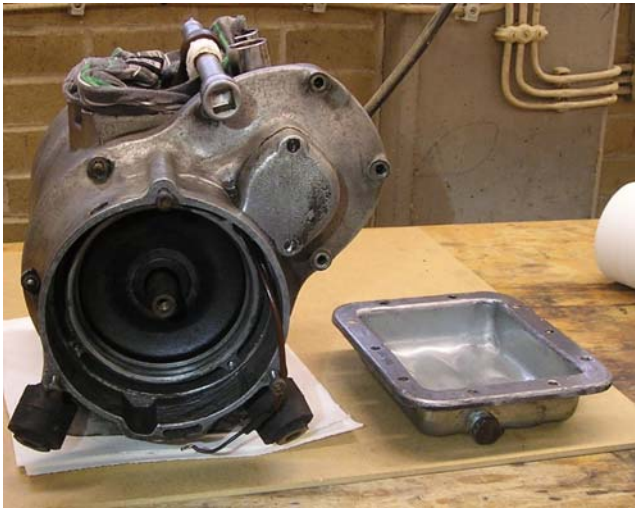
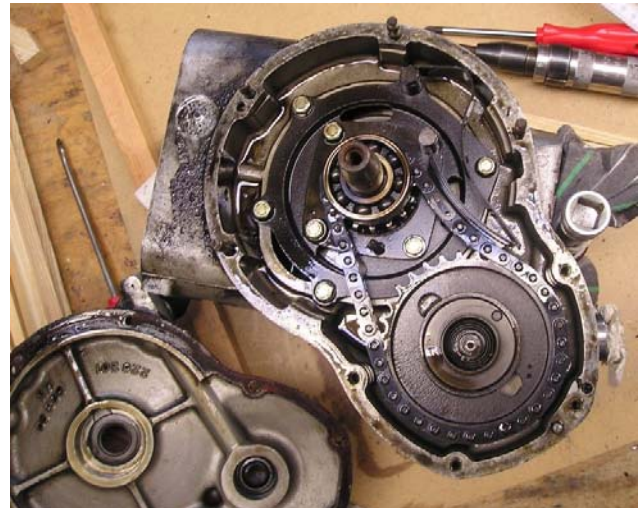
Der Ausbau des Motors: einfach! Bei der Gelegenheit kann man gleich auch alles mal richtig sauber machen. Aha, gleich nochwas entdeckt: die Buchse für das Loch am Rahmen für den Hauptständer fehlte ebenfalls. Mitbestellen!

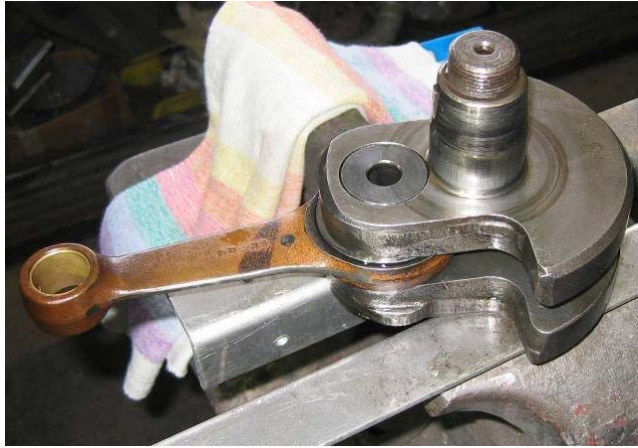
...schon abgezogen

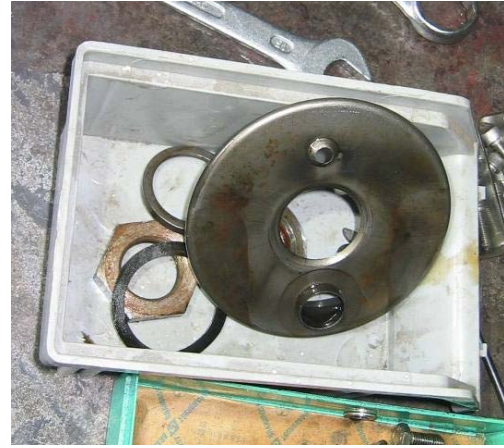
Da isse jetzt... die berühmte
Ölschleuderscheibe

.....doch erstaunlich, was unter dem umgebördelten Blech so an Schmodderkram steckt. Wenn das Zeug dann mal in den Ölkreislauf gelangt, kann das leicht zu Verstopfungen und eventuellen thermischen Problemen kommen.

Die Kurbelwelle offenbarte sich in einem sehr guten Zustand, wurde wohl schon mal gewechselt, ebenso die Nockenwelle, superglänzende Nocken und sauberer Lagerlauf. Im Ölschleuderblech war zwar Ölschlamm angesammelt, man hat an dieser Stelle schon MEHR gesehen. Ab jetzt jedoch ist sicher: wir kennen den Zeitpunkt der letzten Reinigung bzw. des Wechsels. Also: neues Teil drauf und weiter geht's!

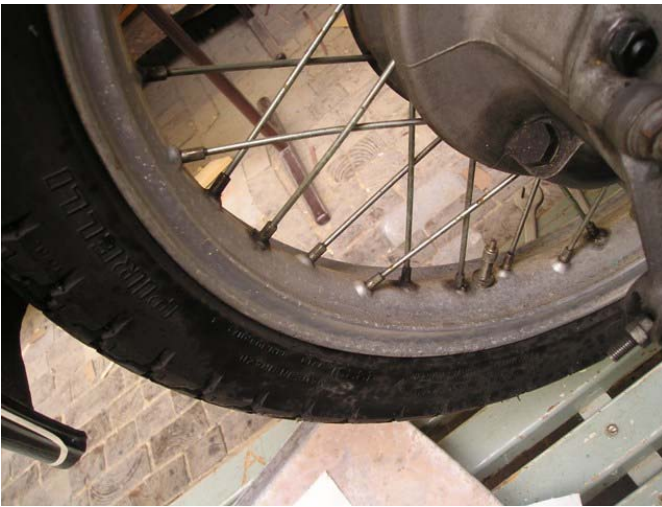
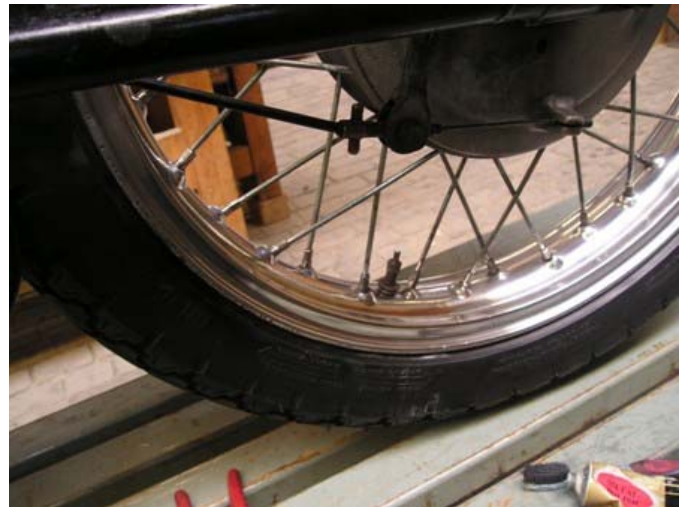
Die Innereien (Stoßdämpferämpferelemente) der Federbeine wurden erneuert, die alten waren völlig hinüber, kaum noch Öl drin, der Rest der schönen Optik ist Handarbeit

Mit Lappen, gelegentlich Zahnbürste, kräftigender Handgymnastik, reichlich Autosol, viel Geduld und noch mehr Beharrlichkeit lassen sich doch erstaunliche Ergebnisse erzielen:
