## Saft- und kraftlos!

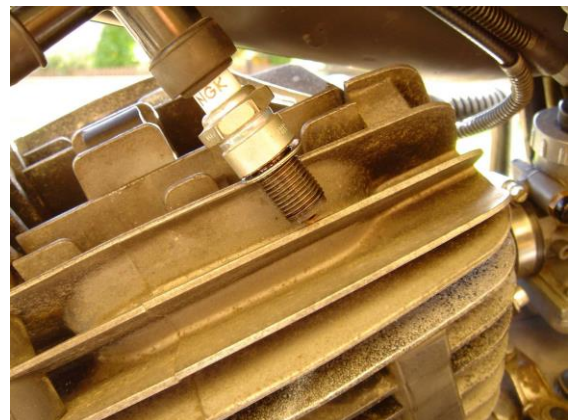
Da es bei dieser Fehlersuchanleitung primär um die Kraftstoffanlage geht, gilt es, in einem ersten Schritt Zündprobleme auszuschließen. Dies läßt sich relativ einfach bewerkstelligen, indem eine wissentlich funktionstüchtige Zündkerze in den Kerzenstecker gesteckt und dann in Kontakt mit Masse gebracht wird (BILD 1).

Nun einfach ein paar Mal kicken (oder besser noch kicken lassen). Wird jetzt ein schöner, blauer Zündfunke produziert, läßt sich die Zündanlage sehr sicher als Fehlerquelle ausschließen. Denn der Zündzeitpunkt wird sich nicht über Nacht von alleine verstellen. Falls es nicht funkt, bringt es gar nichts, sofort ohne Sinn und Verstand am Vergaser rumzufummeln.

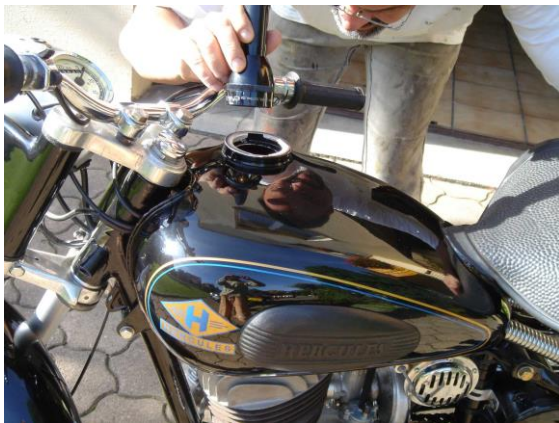
Nun sollte unmittelbar geprüft werden, ob sich überhaupt Kraftstoff im Tank befindet (BILD 2) und ob der Benzin-hahn bereits geöffnet wurde.

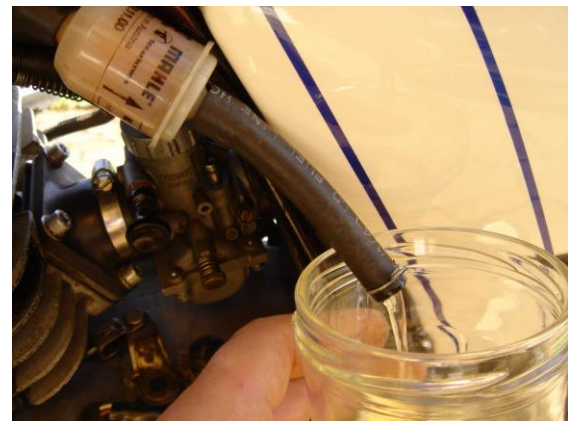
2. In einem nächsten Schritt sollte unbedingt untersucht werden, ob die freie Durchflussmenge (BILD 3) durch den Benzinhahn überhaupt ausreichend ist. Sollte ein Kraftstofffilter installiert sein,

sollte dieser bei der Überprüfung auch installiert bleiben.

An dieser Stelle sei auf die Ausführungen von Werner Konrad verwiesen, die auf unserer Homepage allen zugänglich sind. Werden diese großzügig bemessenen Mengen erreicht, kann man den Punkt getrost zu den Akten legen. Falls nicht, lohnt es sich auf jeden Fall den Blick auf den Tankdeckel oder den Benzinhahn zu richten. Ein Tankdeckel ist üblicherweise mit Belüftungsöffnungen versehen, bei Enduros sehr oft mit einem Belüftungsschlauch. Sollte hier etwas verstopft sein, bildet sich ein Unterdruck im Tank und eine ausreichende Spritversorgung ist nicht mehr gewährleistet. Dies kann schnell überprüft werden, indem man den Tankdeckel öffnet. Läuft dann messbar mehr Kraftstoff durch, hat man den Fehler vermutlich schon gefunden. Falls nicht, ist nun angesagt, den Benzinhahn zu demontieren, um sicherzustellen, daß auch hier alles im grünen Bereich ist. Oft sind diese Dinger, gerade bei sehr alten Maschinen, mit Sieben ausgestattet, die sich hier und da mal zusetzen.

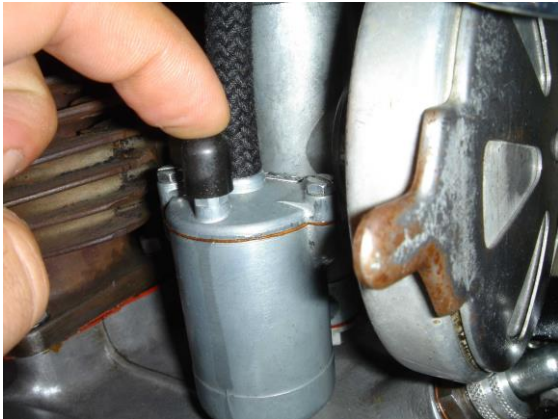
3. Nun lohnt es sich zu überprüfen, ob die Kaltstarteinrichtung betätigt wurde und funktionstüchtig ist. Bei den alten Bings musste neben dem Drosseln der Frischluftzufuhr am Nassluftfilter mittels Tupfer (in Frankreich nennt sich das Ding lustigerweise Titilateur) für ein bewusstes Überlaufen der

Schwimmerkammer (BILD 4) gesorgt werden.

Damit wird für den Startvorgang das Gemisch mit Kraftstoff angereichert. Funktioniert prima bei meiner alten 314. Und ob die Schwimmerkammer überläuft, merkt sogar ein Blinder. Bei moderneren Vergasern wird die Kaltanreicherung etwas eleganter realisiert. Dies kann ein vom Lenker aus betätigter Choke-Zug sein, der die Frischluftzufuhr über eine verstellbare Klappe oder einen Luftschieber im Ansaugbereich des Vergasers begrenzt, aber auch über eine Kaltstarteinrichtung direkt am Vergaser, wie bei meiner alten DT 175 MX. Je nachdem, wie die Kaltstarteinrichtung konstruiert wurde, sollte überprüft werden, ob die Starterklappe bei Betätigung des Choke schließt und ob alle relevanten Bohrungen des Vergasers wirklich offen sind.

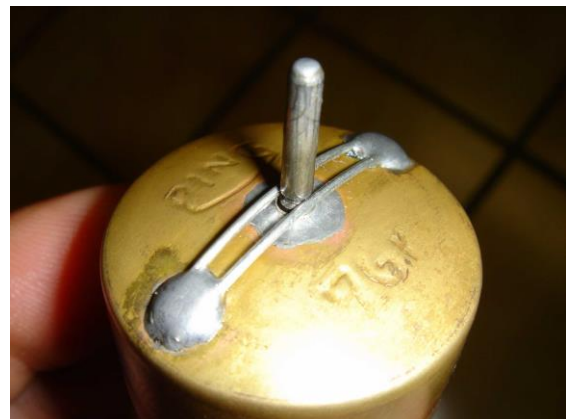
Ein wesentlicher Parameter einer sauberen Vergasereinstellung ist das Schwimmerniveau. Die Schwimmernadel kann normalerweise in einer Position im Schwimmer geklemmt werden (BILD 5).

Man sollte sicherstellen, daß die Nadel wirklich in der vorgeschriebenen Position eingerastet ist. Manchmal läßt sich auch am Schwimmer selbst eine Metallasche (BILD 6) derart verbiegen, daß sich die korrekte Schließposition des Nadelventils einstellen läßt.

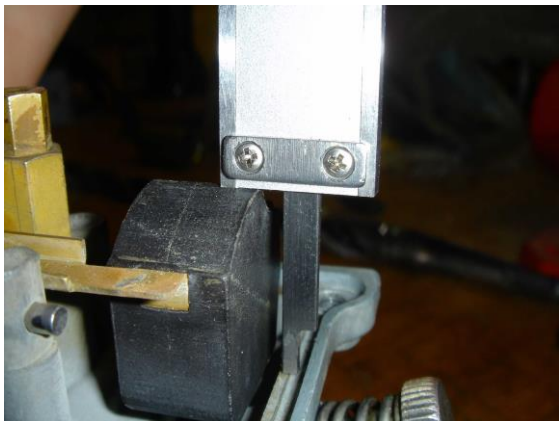
Dazu wird in der Regel der Abstand von der Kante der Schwimmerkammer bis zur Oberkante des Schwimmers gemessen (BILD 7), ohne die Nadel in den Sitz zu drücken.

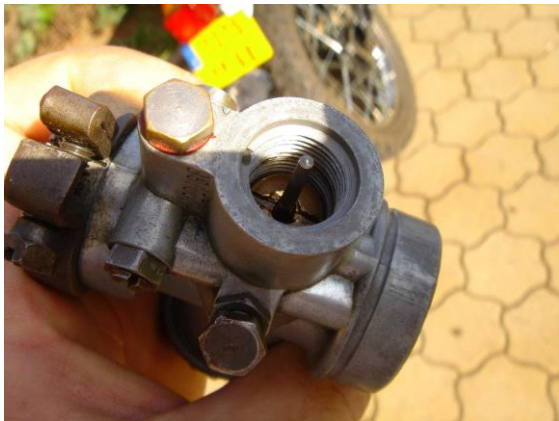
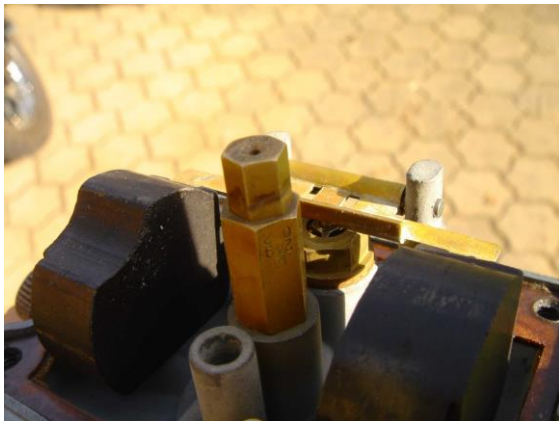
5. Erst an dieser Stelle geht es an die Eingeweide des Vergasers. Der muss nun mehr oder weniger zerlegt werden, um die Düsen zugänglich zu machen. In der Regel gibt es drei unterschiedliche Typen mit unterschiedlichen Funktionen, Haupt-, Leerlauf- und Nadeldüse. Diese kleinen Dinger, die grundsätzlich aus Messing hergestellt werden, sind je nach Vergasertyp an verschiedenen Stellen des Vergasers montiert. Eine Explosionszeichnung des jeweiligen Vergasers aus dem ET-Handbuch gibt schnell Auskunft, wo sie zu finden sind. Fast immer sind sie im

Inneren des Vergasers verborgen  
(BILD 8 und 9).

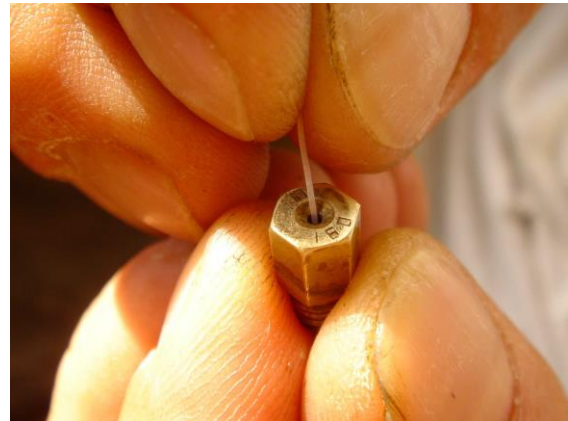
Düsen setzen sich manchmal aufgrund von Verunreinigungen im Kraftstoff, eingetrocknetem Kraftstoff oder auch durch Verschmutzungen (Rost) im Tank zu. Zur Überprüfung der Durchlässigkeit und ggf. zur Reinigung müssen die Düsen ausgebaut und dann mit Druckluft ausgeblasen werden. Hat man keinen Kompressor zur Hand, wie die Meisten unter uns, kann man sie auch mit dem Mund ausblasen. Danach kann man zumindest sehen, ob überhaupt noch ein freier Querschnitt für den Kraftstoffdurchfluß vorhanden ist oder ob sich vielleicht ein Fremdkörper findet. Das heißt aber nicht, daß die Düse wirklich sauber ist und daß die erforderliche Öffnung gegeben ist. Ich kann an dieser Stelle nur empfehlen, die Düse ausreichend mit Aceton zu benetzen und dann eine mechanische Reinigung zu beginnen (BILD 10).

Die Faser einer ganz normalen Handbürste, Naturborste oder Nylon, oder auch ein geeigneter Kupferdraht eines alten Elektrokabels hat sich dabei bewährt. Es sei jedoch ausdrücklich davor gewarnt, Stecknadeln oder dergleichen für die Reinigung zu verwenden. Es sollte immer ein Material mit einer geringeren Härte als Messing sein!
